| | <b>COMUNICACIÓN DE INCIDENCIA</b> | <b>Número: 701</b> |

ÁREA DE TRABAJO: Área de acceso, maniobra y descarga de gases en Pab.12

| <b>NO CONFORMIDAD Nº: 246</b> | <b>CENTRO: HUMV</b> | <b>FECHA DETECCIÓN: 27/03/2024</b> |

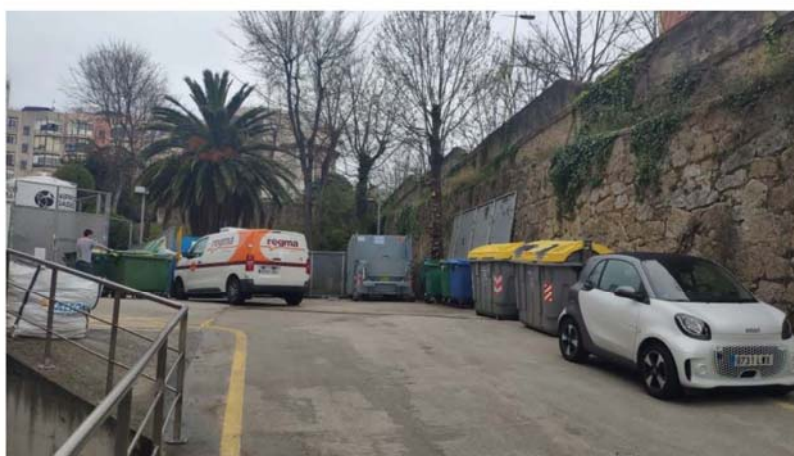
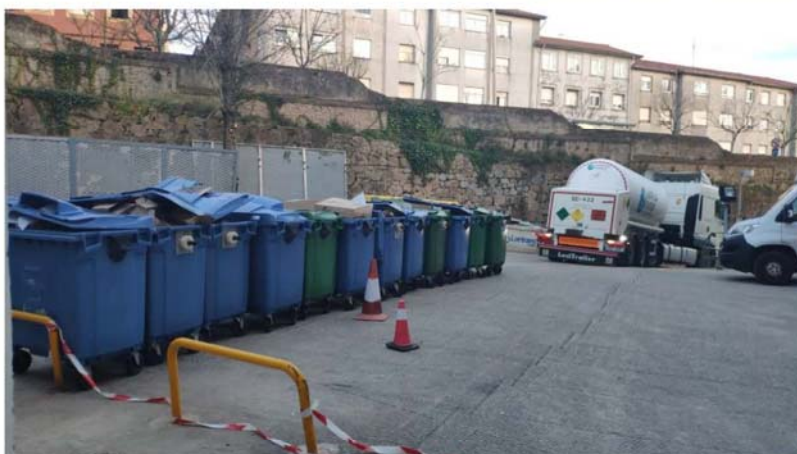
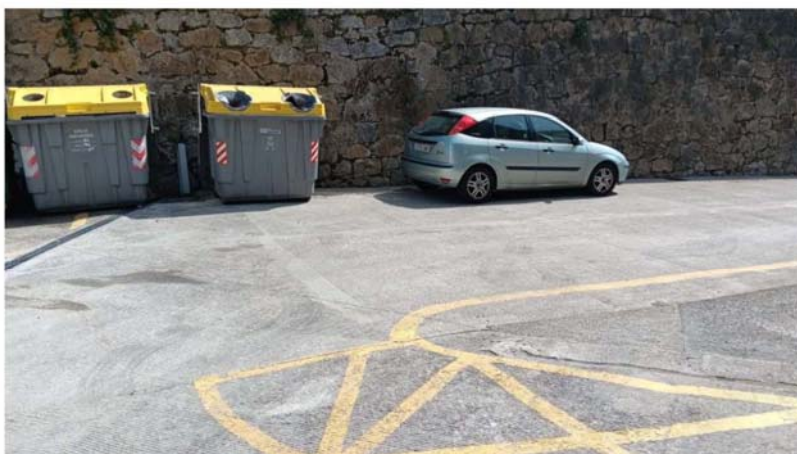
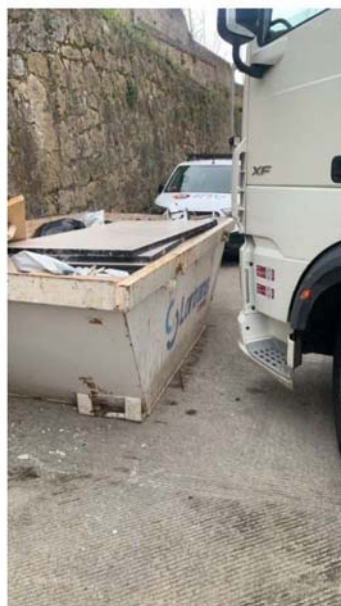
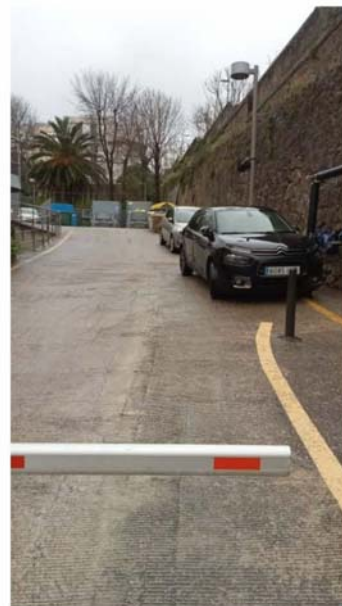
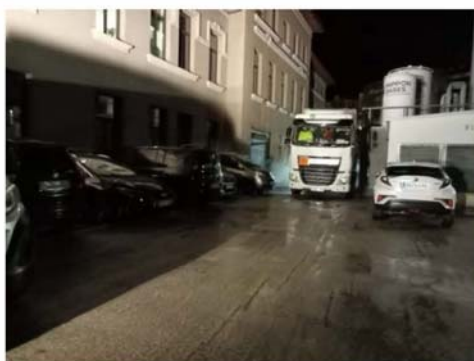
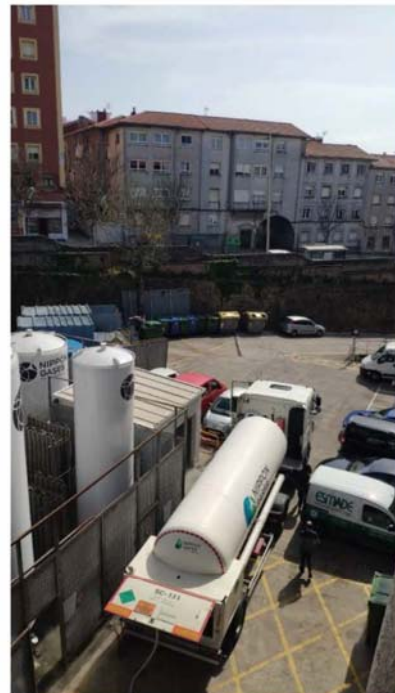
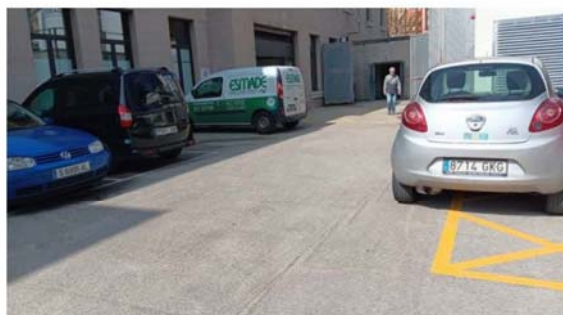
El elevado número de equipos/elementos auxiliares del sistema de compactación implantado (compactadoras, contenedores de residuos, contenedor de obra...), conlleva que muchos de ellos se encuentran habitualmente en el interior de la zona útil destinada al acceso, maniobra y descarga de gases medicinales (principalmente O2 y N2 líquidos).

Asimismo, la presencia de vehículos (coches particulares, furgonetas de empresas de servicios, vehículos de algún servicio hospitalario...) estacionados en dicha zona, también es habitual.

Esta situación dificulta significativamente el ascenso marcha atrás del camión de gases por la rampa de acceso, así como la maniobrabilidad en su aproximación a los dos puntos de descarga, lo que puede resultar aún más complicado bajo condiciones de escasa visibilidad (tarde/noche, climatología adversa...). –*Ver fotos. Aumento del riesgo de accidente con vehículo.*

*Vehículos y contenedores en zonas de acceso, maniobra y descarga del camión de gases*

-Mantener expedita toda la zona de acceso, maniobra y descarga de los camiones de gases medicinales. Esta zona comprende la rampa de acceso; la zona central (delimitada al Este por la línea amarilla definida en su día para tal fin, y al Oeste por las cinco plazas de estacionamiento para dar servicio logístico imprescindible y en emergencia); y los dos puntos de descarga ya señalizados en el pavimento. En este sentido, se recomienda pintar la totalidad del pavimento de forma análoga a como se han señalado los dos puntos de descarga.

-Circunscribir el acopio de contenedores y equipos del sistema de compactación a la superficie ya definida y señalizada perimetralmente mediante la línea amarilla.

-Dar instrucciones para evitar el acceso de aquellos vehículos que pudieran quedar estacionados en las zonas no habilitadas, interfiriendo o incluso impidiendo el acceso y descarga de gases. En este sentido y en situaciones puntuales de emergencia, se puede permitir el estacionamiento de algún vehículo siempre y cuando se mantenga comunicación permanente entre el personal de Seguridad y el conductor por si se precisara la retirada del vehículo.

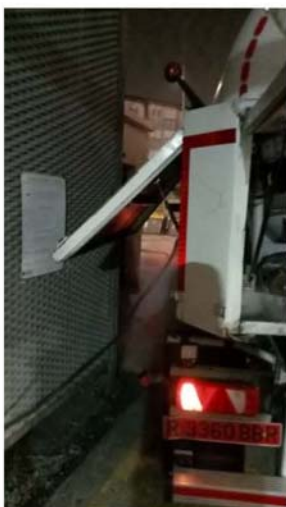
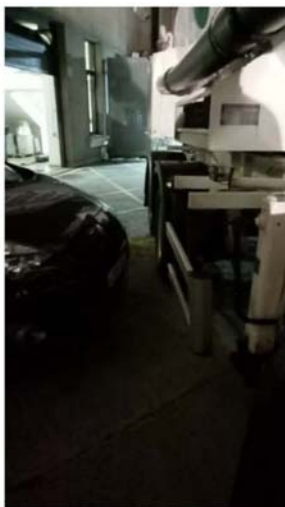
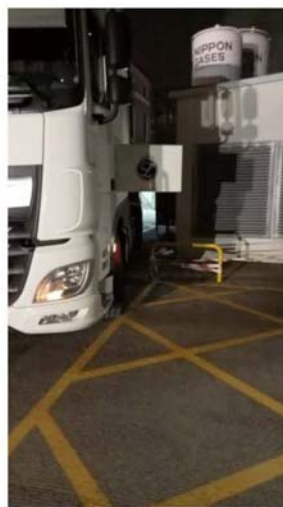
Asimismo, se observa que una vez estacionado el camión en numerosas ocasiones no existe espacio libre suficiente que permita la realización de la tarea en condiciones adecuadas de seguridad. *–Ver fotos. Aumento del riesgo de accidente por falta de espacio.*

*Falta de espacio para realizar el trabajo en condiciones de seguridad*

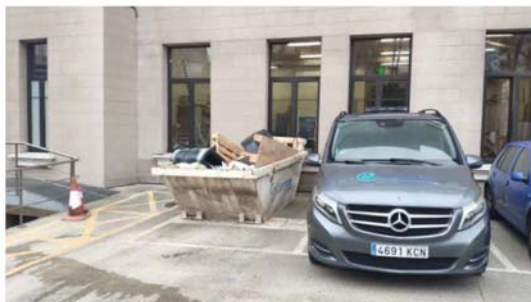
*Contenedor de obra en plaza de estacionamiento autorizado*

-Retirar el contenedor de obra ubicado en una de las cinco plazas de estacionamiento y mantener al menos estas cinco plazas habilitadas. El HUMV estableció estas plazas para poder dar el servicio mínimo que requería un punto neurálgico como es el área del Pabellón 12, donde se establecía una zona habitual de carga y descarga y se centralizaba el grueso de las instalaciones (central de gases; centrales de calor y frío; vacío; torres de refrigeración...), así como los distintos talleres y el antiguo almacén de mantenimiento.
