#### [11L/5300-1275]

NÚMERO DE AUDITORÍAS LLEVADAS A CABO A LA EMPRESA ADJUDICATARIA DEL CONTRATO DE LIMPIEZA DE VALDECILLA DESDE EL 22.04.2024, PRESENTADA POR D.ª PAULA FERNÁNDEZ VIAÑA, DEL GRUPO PARLAMENTARIO REGIONALISTA.

| | <b>COMUNICACIÓN DE INCIDENCIA</b> | <b>Número: 701</b> |

ÁREA DE TRABAJO: Área de acceso, maniobra y descarga de gases en Pab.12

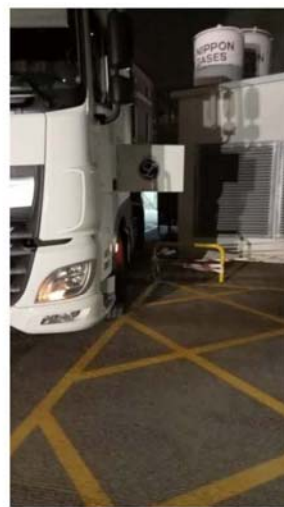
Asimismo, se observa que una vez estacionado el camión en numerosas ocasiones no existe espacio libre suficiente que permita la realización de la tarea en condiciones adecuadas de seguridad. *–Ver fotos. Aumento del riesgo de accidente por falta de espacio.*

*Falta de espacio para realizar el trabajo en condiciones de seguridad*

-Mantener expedita toda la zona de acceso, maniobra y descarga de los camiones de gases medicinales. Esta zona comprende la rampa de acceso; la zona central (delimitada al Este por la línea amarilla definida en su día para tal fin, y al Oeste por las cinco plazas de estacionamiento para dar servicio logístico imprescindible y en emergencia); y los dos puntos de descarga ya señalizados en el pavimento. En este sentido, se recomienda pintar la totalidad del pavimento de forma análoga a como se han señalado los dos puntos de descarga.
