## 5. PREGUNTAS.

#### [11L/5300-1276]

SI SE ESTÁ CUMPLIENDO EL PLIEGO DE PRESCRIPCIONES TÉCNICAS DEL CONTRATO DE LIMPIEZA DEL HOSPITAL VALDECILLA POR PARTE DE LA EMPRESA ADJUDICATARIA, PRESENTADA POR D.ª PAULA FERNÁNDEZ VIAÑA, DEL GRUPO PARLAMENTARIO REGIONALISTA.

| | <b>COMUNICACIÓN DE INCIDENCIA</b> | <b>Número: 701</b> |

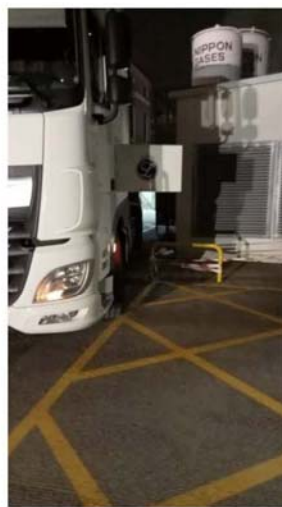
Asimismo, se observa que una vez estacionado el camión en numerosas ocasiones no existe espacio libre suficiente que permita la realización de la tarea en condiciones adecuadas de seguridad. –*Ver fotos. Aumento del riesgo de accidente por falta de espacio.*

*Falta de espacio para realizar el trabajo en condiciones de seguridad*

-Dar instrucciones para evitar el acceso de aquellos vehículos que pudieran quedar estacionados en las zonas no habilitadas, interfiriendo o incluso impidiendo el acceso y descarga de gases. En este sentido y en situaciones puntuales de emergencia, se puede permitir el estacionamiento de algún vehículo siempre y cuando se mantenga comunicación permanente entre el personal de Seguridad y el conductor por si se precisara la retirada del vehículo.

Se ha modificado la dirección de iluminación del foco con motivo de evitar deslumbramientos. Asimismo, Dirección ha trasladado instrucción para no permitir el estacionamiento habitual de vehículos en el patio del P12, con motivo de mejorar la accesibilidad del camión y que el conductor disponga del espacio adecuado para trabajar con seguridad.

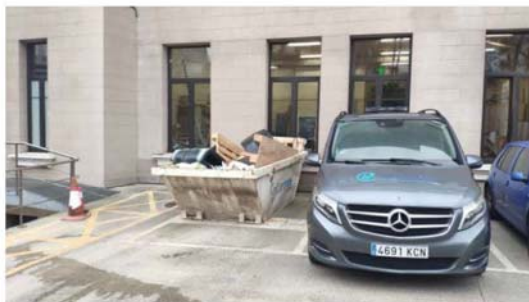
*Contenedor de obra en plaza de estacionamiento autorizado*

-Retirar el contenedor de obra ubicado en una de las cinco plazas de estacionamiento y mantener al menos estas cinco plazas habilitadas. El HUMV estableció estas plazas para poder dar el servicio mínimo que requería un punto neurálgico como es el área del Pabellón 12, donde se establecía una zona habitual de carga y descarga y se centralizaba el grueso de las instalaciones (central de gases; centrales de calor y frío; vacío; torres de refrigeración...), así como los distintos talleres y el antiguo almacén de mantenimiento.

No obstante, la zona de acceso, maniobra y descarga de los camiones de gases no permanece totalmente expedita (contenedores de residuos ubicados en la rampa de acceso...) y el acopio de contenedores y equipos del sistema de compactación no se circunscribe a la superficie ya definida y señalizada perimetralmente mediante línea amarilla. El contenedor de obra se ubica definitivamente en la plaza de estacionamiento referida.
