| | <b>COMUNICACIÓN DE INCIDENCIA</b> | <b>Número: 701</b> |

ÁREA DE TRABAJO: Área de acceso, maniobra y descarga de gases en Pab.12

| NO CONFORMIDAD Nº: <b>246</b> | | CENTRO: HUMV | FECHA DETECCIÓN: 27/03/2024 |

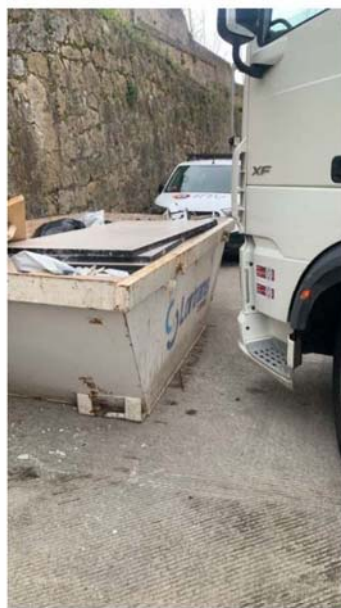
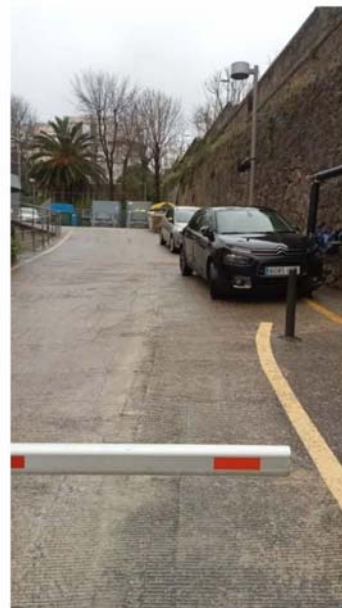
El elevado número de equipos/elementos auxiliares del sistema de compactación implantado (compactadoras, contenedores de residuos, contenedor de obra...), conlleva que muchos de ellos se encuentran habitualmente en el interior de la zona útil destinada al acceso, maniobra y descarga de gases medicinales (principalmente O2 y N2 líquidos).

Asimismo, la presencia de vehículos (coches particulares, furgonetas de empresas de servicios, vehículos de algún servicio hospitalario...) estacionados en dicha zona, también es habitual.

Esta situación dificulta significativamente el ascenso marcha atrás del camión de gases por la rampa de acceso, así como la maniobrabilidad en su aproximación a los dos puntos de descarga, lo que puede resultar aún más complicado bajo condiciones de escasa visibilidad (tarde/noche, climatología adversa...). –*Ver fotos. Aumento del riesgo de accidente con vehículo.*

*Vehículos y contenedores en zonas de acceso, maniobra y descarga del camión de gases*

-Mantener expedita toda la zona de acceso, maniobra y descarga de los camiones de gases medicinales. Esta zona comprende la rampa de acceso; la zona central (delimitada al Este por la línea amarilla definida en su día para tal fin, y al Oeste por las cinco plazas de estacionamiento para dar servicio logístico imprescindible y en emergencia); y los dos puntos de descarga ya señalizados en el pavimento. En este sentido, se recomienda pintar la totalidad del pavimento de forma análoga a como se han señalado los dos puntos de descarga.

-Circunscribir el acopio de contenedores y equipos del sistema de compactación a la superficie ya definida y señalizada perimetralmente mediante la línea amarilla.

-Dar instrucciones para evitar el acceso de aquellos vehículos que pudieran quedar estacionados en las zonas no habilitadas, interfiriendo o incluso impidiendo el acceso y descarga de gases. En este sentido y en situaciones puntuales de emergencia, se puede permitir el estacionamiento de algún vehículo siempre y cuando se mantenga comunicación permanente entre el personal de Seguridad y el conductor por si se precisara la retirada del vehículo.
