ESTADO DE TRAMITACIÓN ADMINISTRATIVA DE LA REVISIÓN DEL CONTRATO DE LIMPIEZA, DESINSECTACIÓN, DESINFECCIÓN Y DESRATIZACIÓN DEL HOSPITAL VALDECILLA Y SI HA FINALIZADO LA MODIFICACIÓN DEL MISMO, PRESENTADA POR D.ª PAULA FERNÁNDEZ VIAÑA, DEL GRUPO PARLAMENTARIO REGIONALISTA.

| | <b>COMUNICACIÓN DE INCIDENCIA</b> | <b>Número: 701</b> |

ÁREA DE TRABAJO: Área de acceso, maniobra y descarga de gases en Pab.12

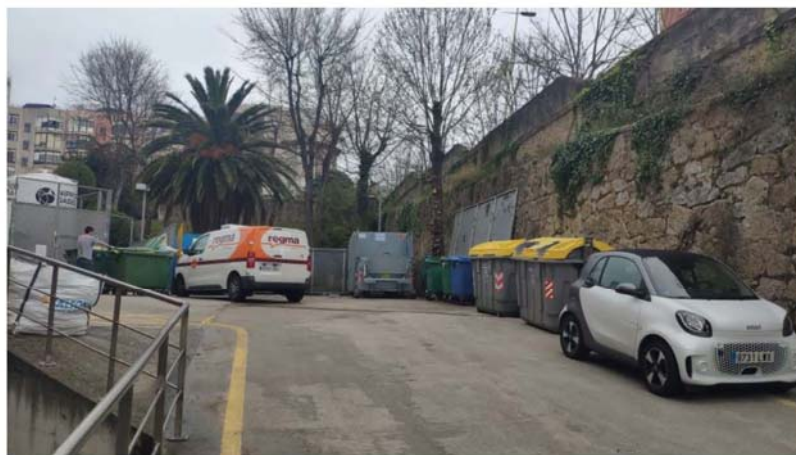
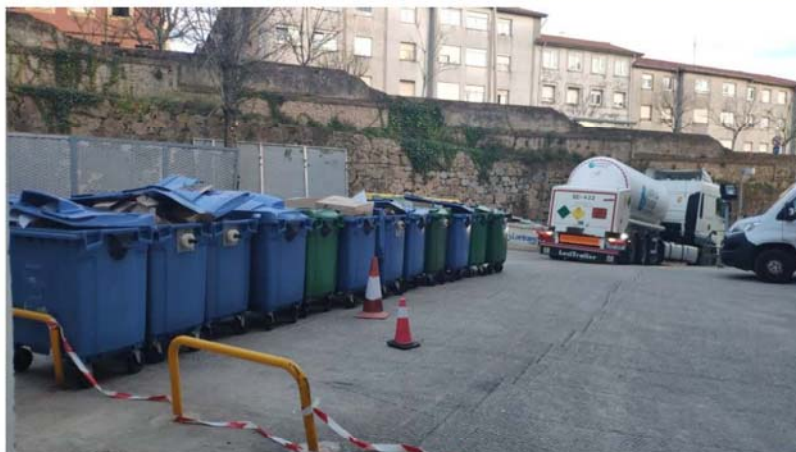
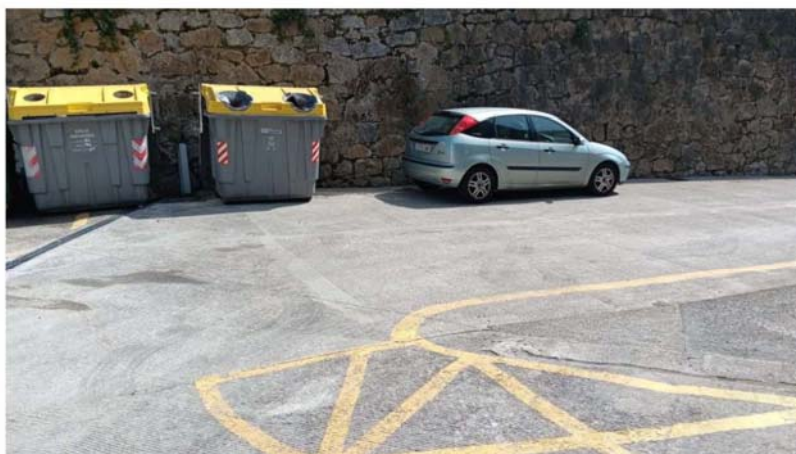
Adjunto fotografías remitidas por el departamento de distribución de líquido con los problemas para descargar oxígeno líquido medicinal y nitrógeno líquido medicinal en los depósitos situados en el hospital. Estas dificultades radican en que los accesos y zonas de descargas que, aunque están pintadas de amarillo, no se respetan y están ocupadas por coches y contenedores. Hemos intentado realizar descargas nocturnas o de madrugada, pero los accesos no mejoran y los focos que se encuentra en la curva deslumbran para realizar las maniobras. Por favor, te ruego traslades estas incidencias para que evitemos que se prolonguen en el tiempo y tengamos algún accidente durante las descargas o falta de suministro al hospital.
